Wo soll all das Wasser hin?

Das „Jahrhunderthochwasser“ der Schwechat 2024 in der Gemeinde Traiskirchen - Auswirkungen und Aussichten

Prinz M. A., Schmid R. & Sauberer N. 2025. Wo soll all das Wasser hin? Das „Jahrhunderthochwasser“ der Schwechat 2024 in der Gemeinde Traiskirchen - Auswirkungen und Aussichten. Biodiversität und Naturschutz in Ostösterreich - BCBEA 8/2: 86–101.

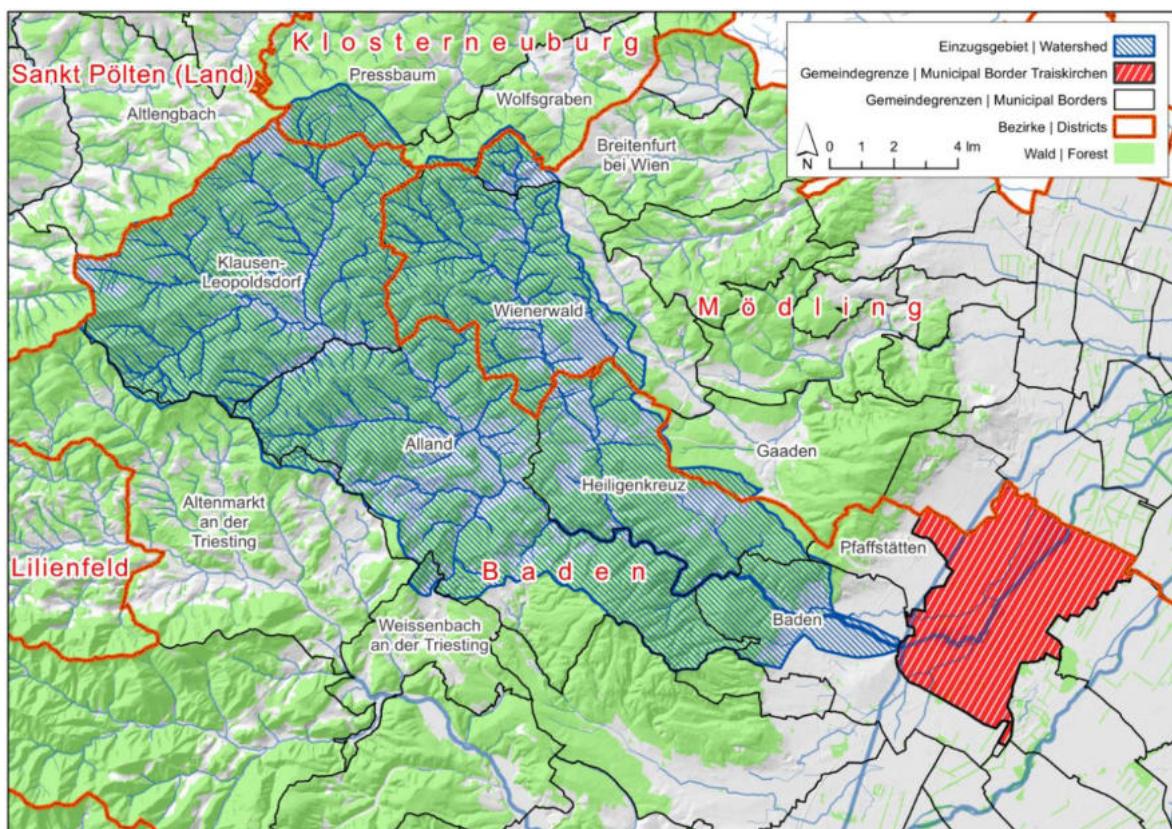
Abb. 2: Einzugsgebiet der Schwechat. / Watershed of the river Schwechat.

Das Einzugsgebiet bis zur Gemeindegrenze von Traiskirchen beträgt ca. 208 km² (**Abb. 2**) und entwässert Teile von insgesamt 14 Gemeinden (Alland, Altenmarkt an der Triesting, Baden, Heiligenkreuz, Klausen-Leopoldsdorf, Pfaffstätten, Sooß, Weissenbach an der Triesting, Breitenfurt bei Wien, Gaaden, Wienerwald, Altengbach, Pressbaum und Wolfsgraben) aus drei Bezirken (Klosterneuburg, Mödling und Baden). Basierend auf Geologiedaten der GeoSphere Austria (GeoSphere 2025) können knapp mehr als die Hälfte (54 %) des Einzugsgebiets dem Flysch-Wienerwald, etwa 45 % dem Kalkwienerwald und etwa 1,5 % (~3 km²) dem Quartär im Wiener Becken zugeordnet werden. Exakt 75 % der entwässerten Fläche werden von Wald bestockt (Land Niederösterreich 2022). Auf Basis von Landbedeckungsdaten (Zanaga et al. 2021) kann der versiegelte Flächenanteil mit nur etwa 2,5 % angegeben werden; den Großteil davon steuern die Stadt Baden, Alland und die Autobahn A21 bei.

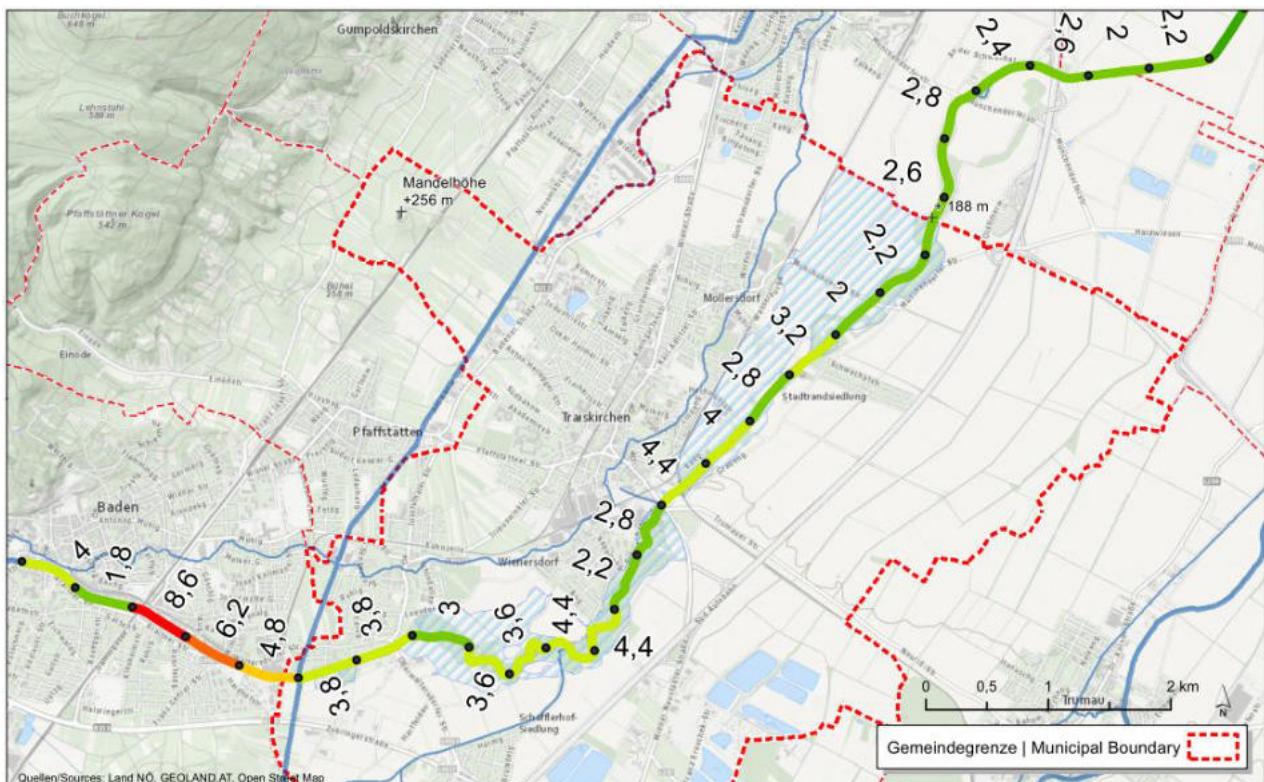
Abb. 3: Sohlgefälle der Schwechat in %. / Bed slope of the river Schwechat in %.

Gleithänge. Das Flussbett besteht häufig aus Sand und Kies, da gröbere Materialien bereits im Oberlauf abgelagert wurden. Die Abb. 3 stellt das durchschnittliche Gefälle von 500 m langen Abschnitten von der Wehr beim ehemaligen Holzrechenplatz in Baden bis zum Austritt aus der Gemeinde Traiskirchen dar, die sich auf Basis des verwendeten hochauflösenden Höhenmodells errechnen lässt. Aufgrund des vergleichsweisen starken Gefälles in dem eingeeengten Flussprofil in Baden nimmt das Wasser Fahrt auf, bevor es sich im ND Schwechatau zum ersten Mal großflächig ausbreiten darf. Es folgt der naturnahe Flusslauf mit großflächigen Kiesbänken und Steilufern bis zur Brücke über die Bundesstraße B17. Ab hier nimmt das Gefälle zwar etwas ab, jedoch fließt die Schwechat fast ohne pendelnde Linienführung bis zur Gemeindegrenze.

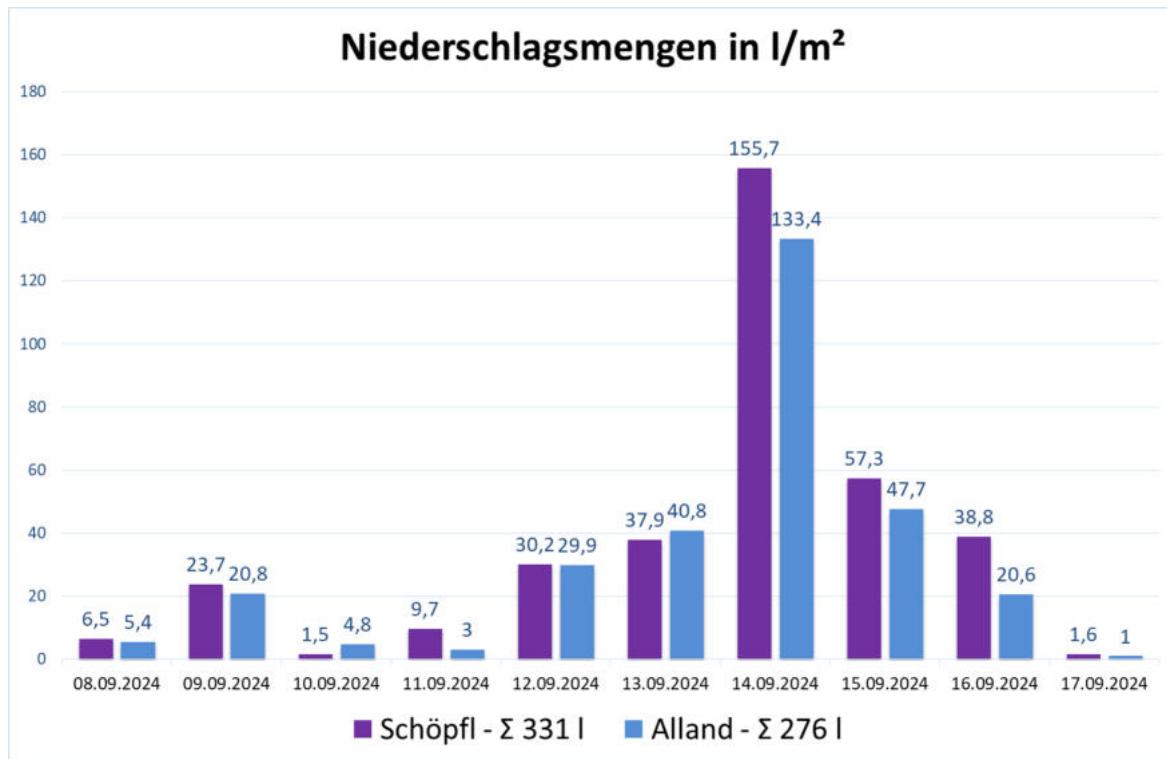
Abb. 4: Niederschlagsmengen vom 8.9. bis 17.9.2024. / Precipitation from 8.9. to 17.9.2024.

Ab dem 8. September 2024 beginnt es in weiten Teilen Niederösterreichs zu regnen. Nach anfänglichem mäßigem Niederschlag werden die Mengen ab dem 12. September erheblich. Am Samstag, den 14. September kommt es mit weit über 100 l/m² in weiten Teilen Wiens und Niederösterreichs zu einem Tagesniederschlag, der Großteils als Tagesrekord bei den Messstationen in die Annalen eingeht. Auch am Folgetag werden noch ca. 50–60 Liter gemessen (Abb. 4). Erst am Montag lässt der Regen nach (Land Niederösterreich 2025).

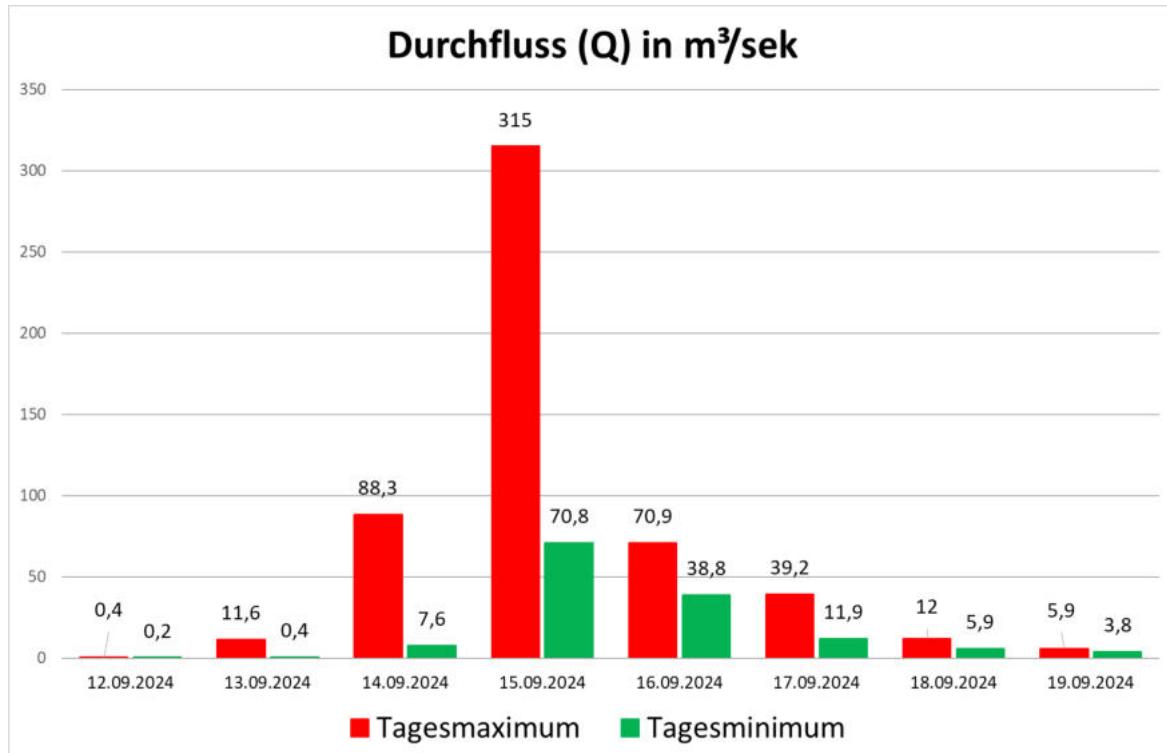
Abb. 5: Durchfluss vom 12.9. bis 19.9.2024 bei der hydrographischen Station Cholerakapelle im Wienerwald. / Water flow from 12.9. to 19.9.2024 at the hydrographic station Cholera chapel in the Vienna Wood.

Für die Wasserführung haben diese Niederschläge bei der Messstation „Cholerakapelle“ im unteren Helenental (Land Niederösterreich 2025) folgende Auswirkungen (vgl. Abb. 5):

- Am 12.9. liegt der Durchfluss nach der sommerlichen Trockenheit nur bei knapp über 200 l/Sek;
- bis 13.9. führt die Schwechat noch leicht erhöhtes Mittelwasser;
- am 14.9. ist bereits ein 2–5-jähriges Hochwasser (HQ₂–HQ₅) dokumentiert – die Böden sind zu Beginn des Tages schon wassergesättigt;
- mit etlichen Stunden Verzögerung zum Niederschlag wird das Maximum kurz nach Mittag des 15.9. gemessen – mit 315 m³/Sek. (und damit mehr als 1300 mal so viel wie drei Tage zuvor!);
- auch am 16. und 17.9. wird noch immer ein ein- bis mehrjähriges Hochwasser gemessen.

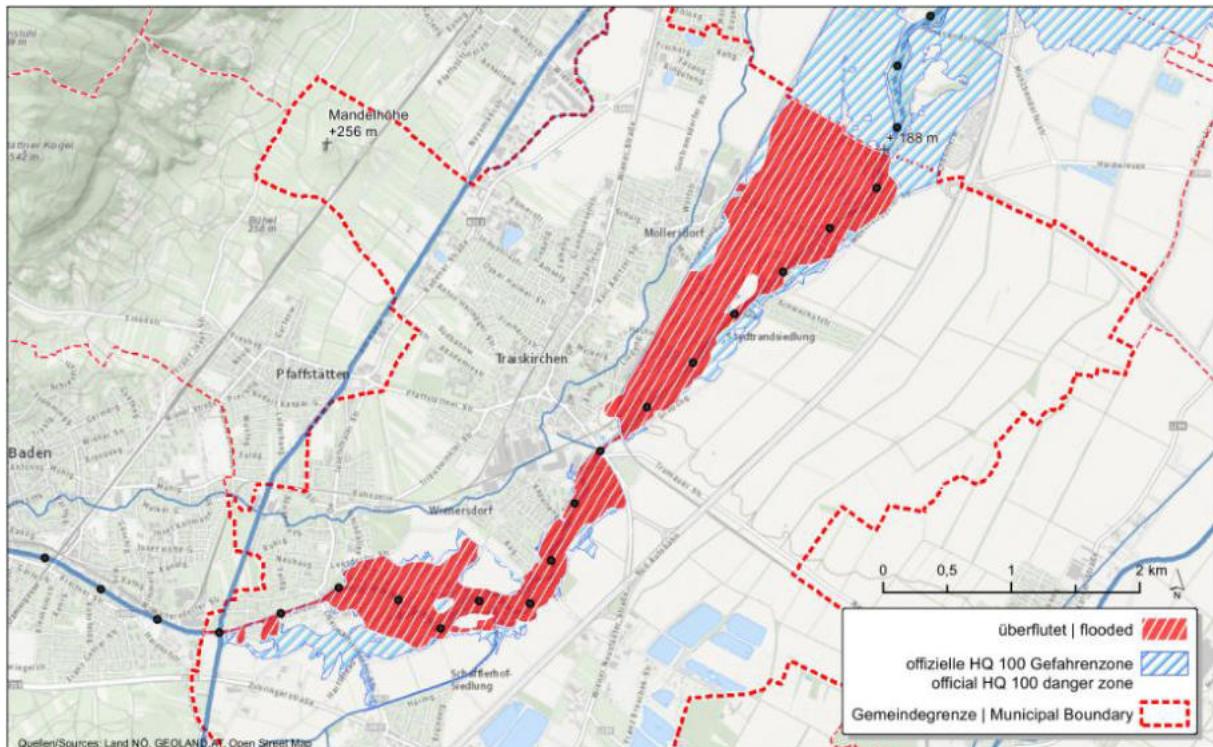
Abb. 6: Maximale Überflutung der hochwasserführenden Schwechat im Gemeindegebiet von Traiskirchen am 15.9.2024. / Maximum flooding of the river Schwechat in the community Traiskirchen at 15.9.2024.

Am 14.9.2024 tritt nun die Schwechat im Bereich des ND Schwechatau über die Ufer – ein völlig normaler und nahezu jährlicher Prozess. Der sechs Jahre zuvor fertiggestellte mobile Hochwasserschutzbau in Tribuswinkel wird am Abend desselben Tages von der Freiwilligen Feuerwehr Tribuswinkel aufgebaut. In der Nacht wird auch das abgesenkte Vorland nach der Weißen Brücke – auch als Teil des Hochwasserschutzes errichtet – erstmals überflutet. Über Nacht und im Laufe des Vormittags des 15.9. tritt die Schwechat insbesondere linksufrig großflächig über die Ufer und überschwemmt zum Höchststand etwa zu Mittag 10 % (~249 ha) der gesamten Gemeindefläche (**Abb. 6**). Weiterführende Informationen zum Hochwasser des Jahres 2024 finden sich auf der Homepage des Landes Niederösterreich (Kahl 2025).

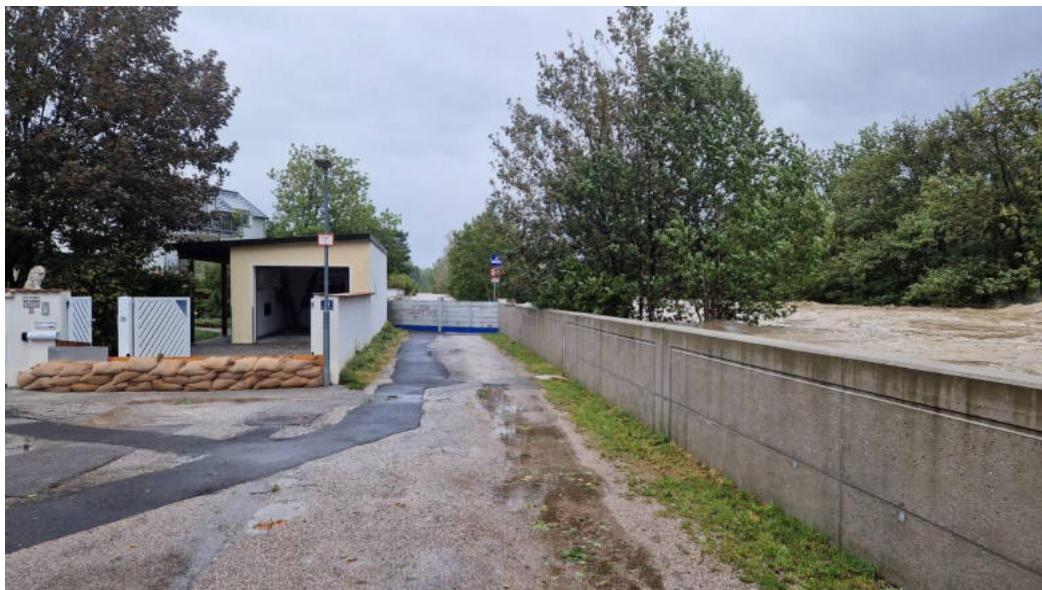
Abb. 7: Wasserstand und technischer Hochwasserschutz beim Wasserhöchststand am Ende der linken Ufergasse. / Water level and technical flood protection at the highest water level at the end of the Linke Ufergasse. 15.9.2024, © Martin A. Prinz.

Noch 1997 trat das Hochwasser bereits kurz nach der „Schwarzen Brücke“ – dem Aquädukt des Wiener Neustädter Kanals über die Schwechat – linksufrig aus und überflutete die Häuser zwischen Oberwaltersdorfer Straße und Schwechat. Durch den 2018 fertiggestellten technischen Hochwasserschutz, der aus einem kurzen Dammstück und einer etwa 670 m langen Betonmauer besteht, wurde dies 2024 unterbunden (**Abb. 7**) und lediglich ein sehr hoher Grundwasserstand sorgte vergleichsweise für geringe Schäden in einigen Kellern. Rechtsufrig waren sowohl Betonmauer (460 m Länge), als auch die errichteten Dämme (630 m lang) äußerst effektiv. Ausgewiesene Überflutungsflächen westlich der Siedlung bzw. im Bereich des Pfarrwaldes wurden teilweise überflutet. Ein Überschwappen der Wassermassen ins südlich gelegene „Hinterland“ blieb somit aus (**Abb. 8**).

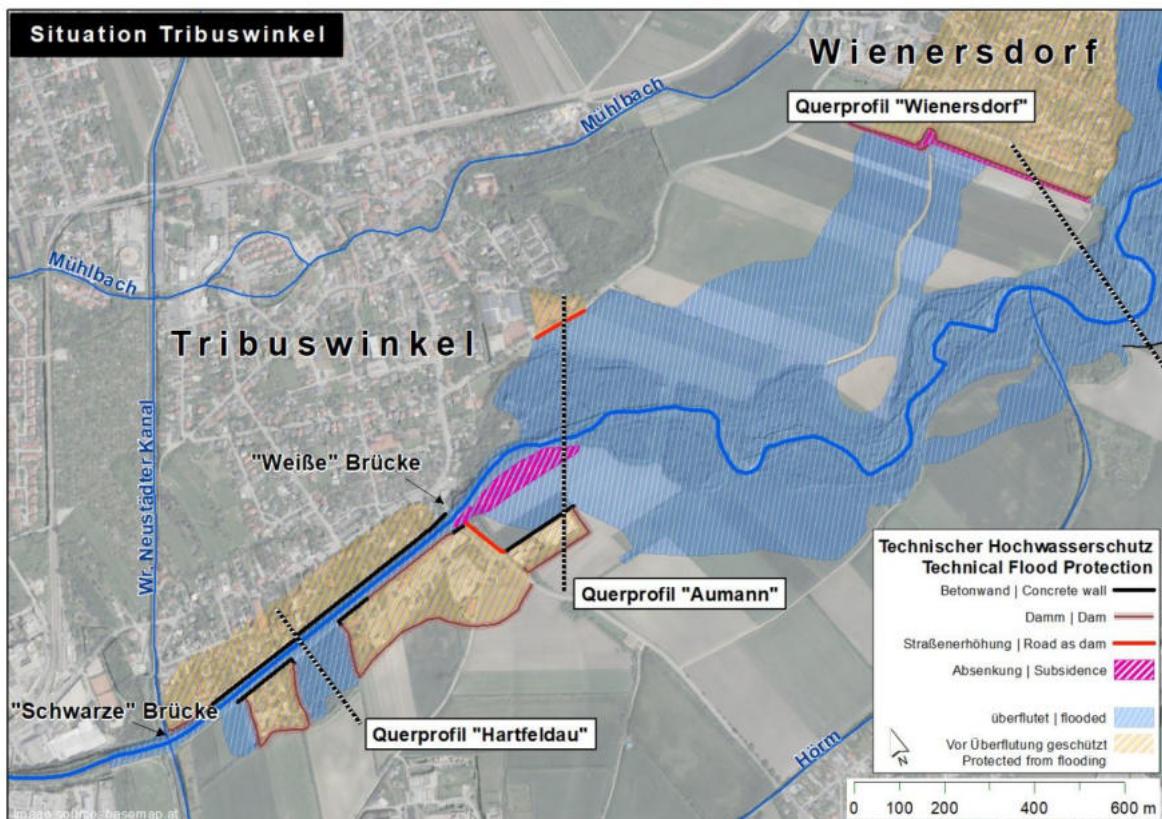
Abb. 8: Technischer Hochwasserschutz in Tribuswinkel und Wienersdorf sowie die Lage der dargestellten Querprofile. / Technical flood protection in Tribuswinkel and Wienersdorf as well as the location of the cross-sections shown.

Eine kurz zuvor errichte leichte Erhöhung der Leesdorfer Straße auf Höhe des Tenniscenters Wunderlich fungierte im nördlichen Teil des Überschwemmungsgebietes als einfaches, aber effektives Mittel, um das Eindringen des Wassers in den östlichen Teil von Tribuswinkel bzw. in den Schlosspark zu verhindern (vgl. Abb. 12). Stromabwärts Richtung Wienerdorf wurden die niedrig gelegenen Teile der „Hauerlies“ bzw. des „Edel-Feldes“ überflutet bzw. durchströmt (Abb. 8 und 14).

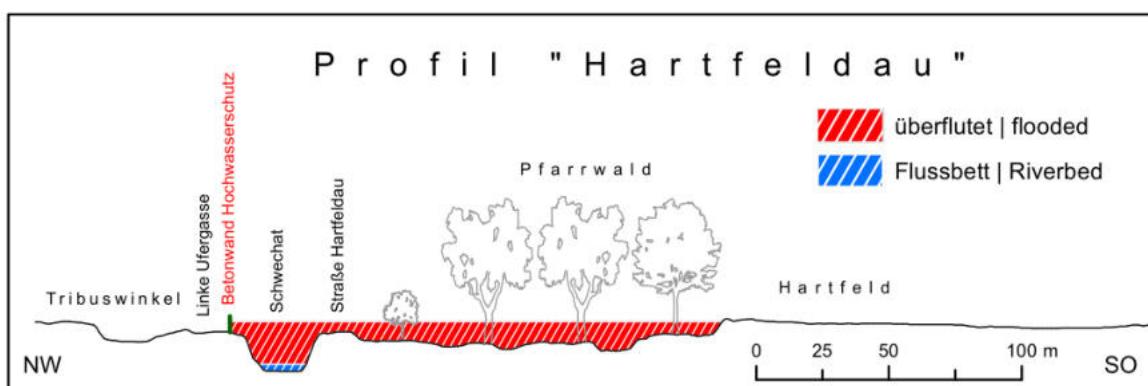
Abb. 9: Querprofil „Hartfeldau“. / Cross-section “Hartfeldau”.

Bei Betrachtung des Querprofiles (**Abb. 9**) dieses Abschnittes sind diese Gegebenheiten klar ersichtlich. Zur besseren Verdeutlichung und Lesbarkeit wurde die Höhen (Z)-Achse 5-fach überhöht.

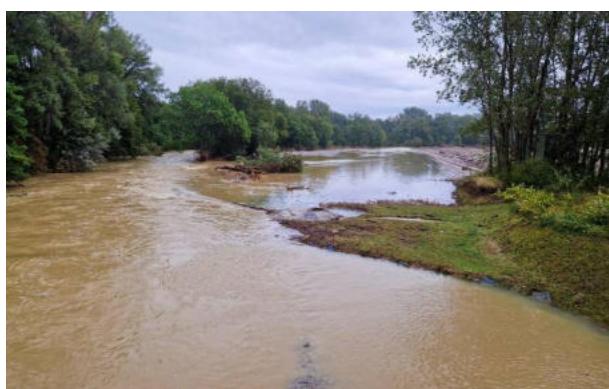
Abb. 10 (links/left): Zurückgehendes Hochwasser unterhalb der „Weißen Brücke“. / Retreating flood downstream of the „Weiße Brücke“. 16.9.2024, © Martin A. Prinz.

Als nächstes Element des passiven Hochwasserschutzes erfüllte auch die damals errichtete etwa 1,5 ha große Absenkung unterhalb der „Weißen Brücke“ ihre Aufgabe und ermöglichte dem Hauptlauf der Schwechat ein Ausbrechen nach rechts (**Abb. 10**). Somit wurde das linksufrige Siedlungsgebiet vom Hochwasser verschont.

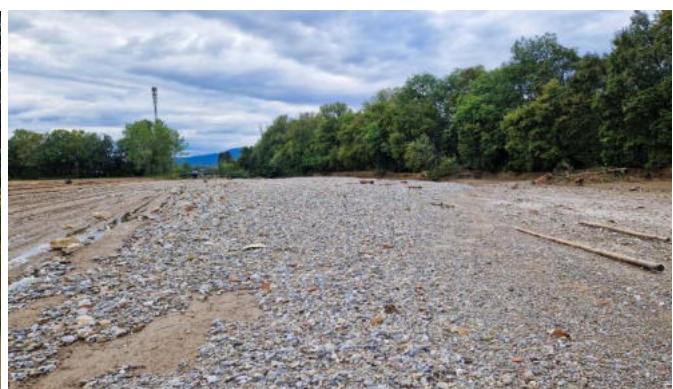
Abb. 11 (rechts/right): Absenkung mit frischer Kiesbank. / Subsidence and fresh gravel bank. 17.9.2024, © Martin A. Prinz.

Ein massiver Abtrag des Ackerbodens sowie eine ebenso massive Aufschüttung von grobem Kies sind hier ein guter Indikator für die Wucht des Hochwassers in diesem Abschnitt (Abb. 11).

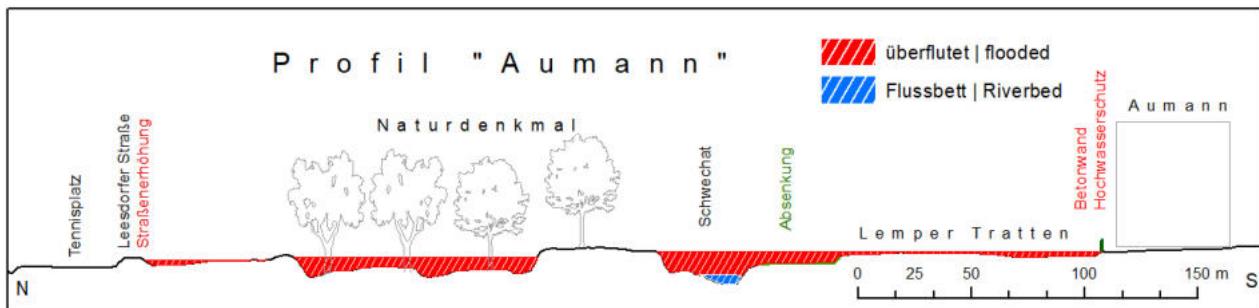
Abb. 12: Querprofil beim Weingut „Aumann“. / Cross-section at winery “Aumann”.

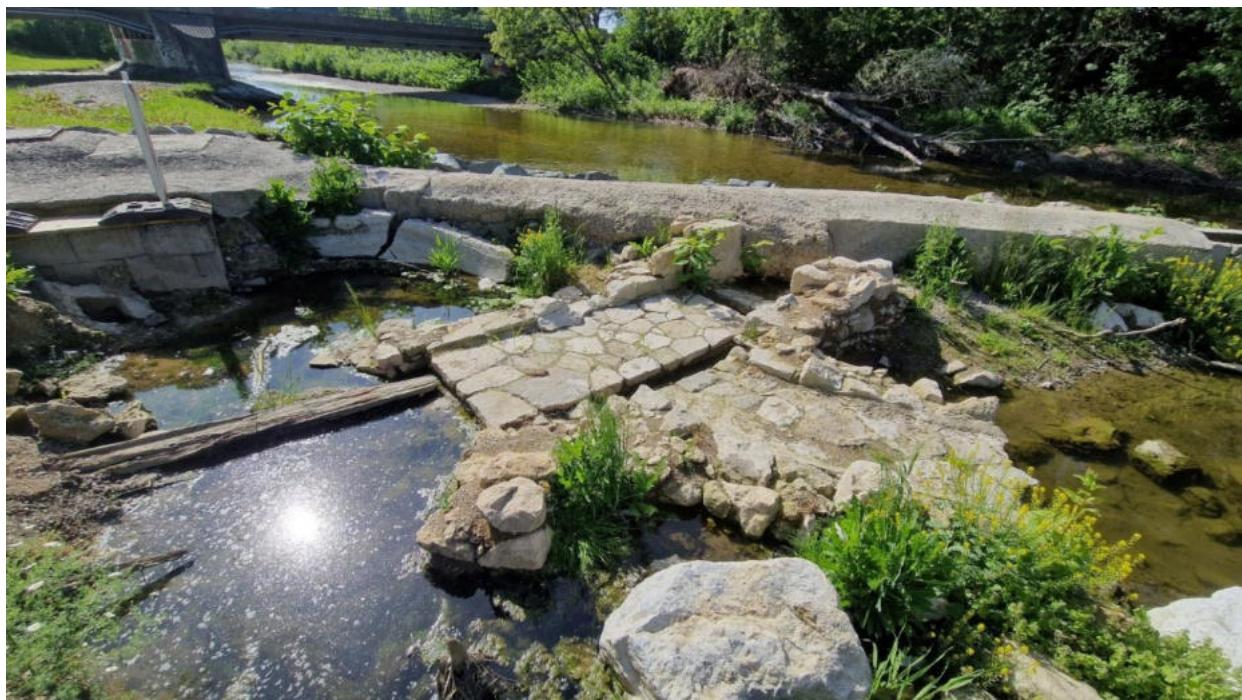
Abb. 13: Reste einer Auskehrung des „Hörmwasser“ bzw. der Schwechat. / Remains of historic water withdrawal. 10.5.2025, © Martin A. Prinz.

Direkt nach der „Weißen Brücke“ legte das Hochwasser auch ein zeithistorisches Kleinod frei: eine wahrscheinliche Auskehrung der Schwechat bzw. der „dreckaden Hörm“ (Abb. 13) als mögliche Tränke für Tiere. Die „dreckade Hörm“ war eine Verbindung zwischen dem vergleichsweise warmen Wasser der Hörm und des Badener Mühlbaches und diente zur Erwärmung desselben im Winter. Dadurch konnte eine Vereisung der Mühlen unterhalb des Schlossparkes Tribuswinkels (der Mündung dieser Verbindung) verzögert werden.

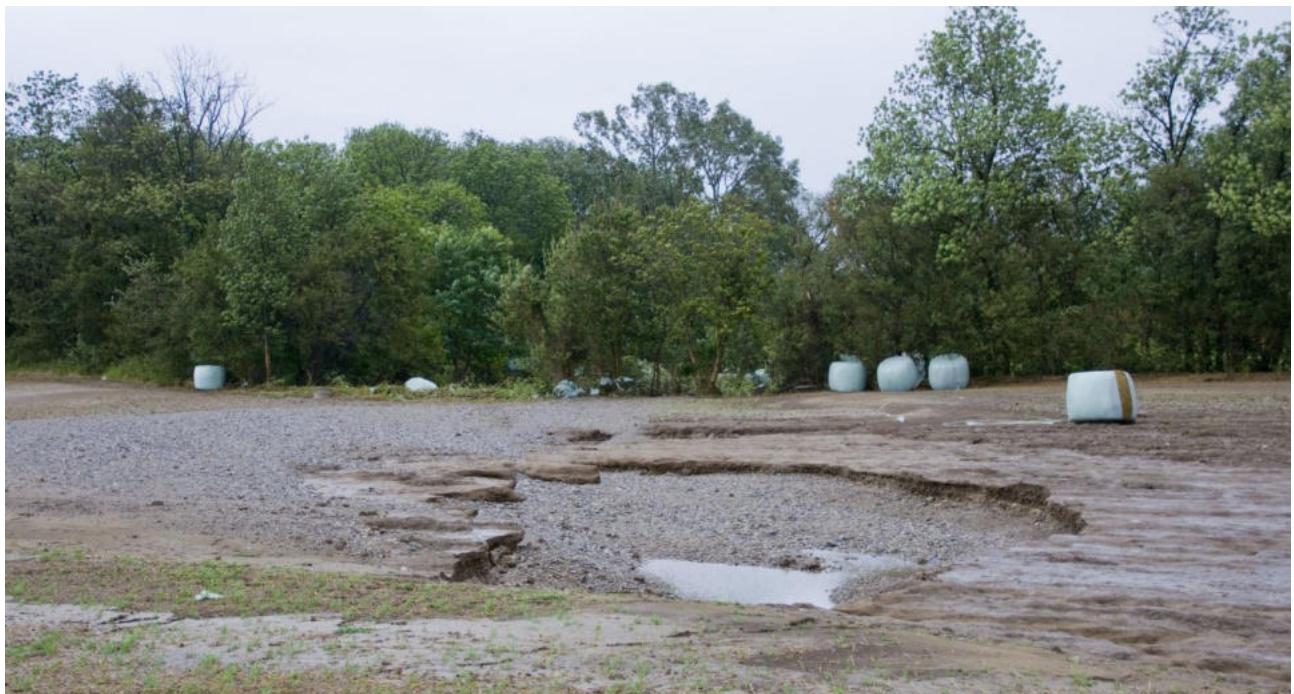
Abb. 14: Stark erodierter Acker in Tribuswinkel. / Heavily eroded field in Tribuswinkel. 16.9.2024, © Martin A. Prinz.

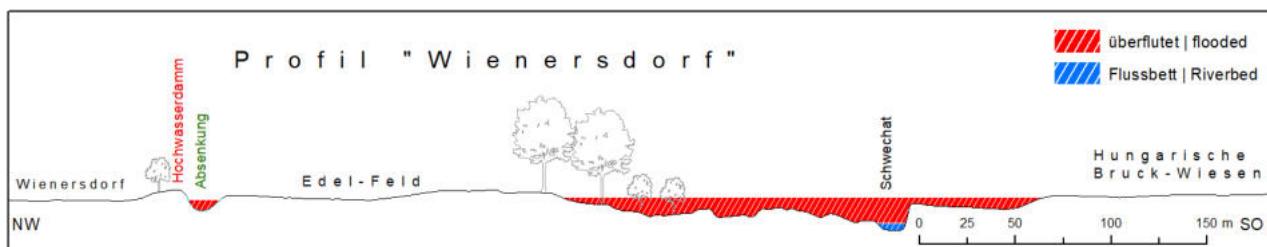
Abb. 15: Querprofil „Wienerdorf“. / Cross-section “Wienerdorf”.

Der schon vor 20 Jahren errichtete Damm und die davor ausgehobene Absenkung nahm dieses Wasser auf und transportierte es wieder zurück zum Hauptlauf (Abb. 15).

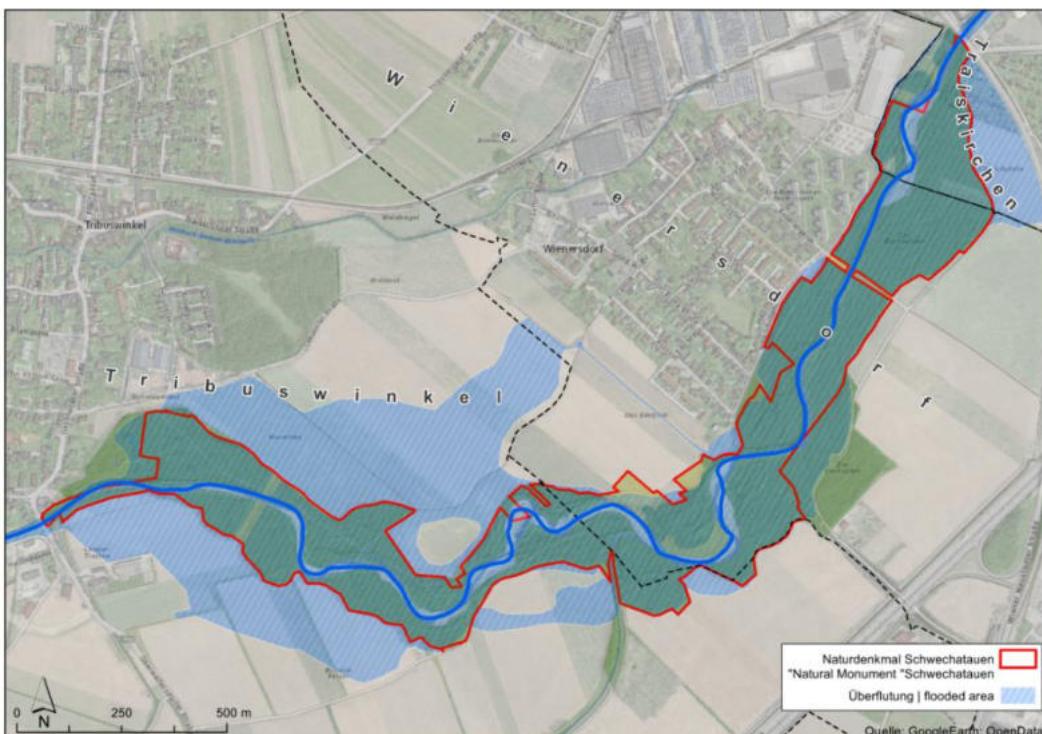
Abb. 16: Situation des Naturdenkmals „Schwechatau“ während des Hochwassers 2024. / Situation of the natural monument "Schwechatau" during flooding 2024.

Dem Wasserlauf der Schwechat wird im ND Schwechatau über weite Strecken ein freies Pendeln ermöglicht (vgl. Abb. 16). Was weiter flussabwärts nur etwa 2900 m verbautem „Fluss“ bedeuten würde, steht hier einer natürlichen Fließlänge von 3750 m gegenüber. Dementsprechend gibt es viele Gleithänge (= Kiesbänke) und Prallhänge (= Steilufer). Aufgrund der inhärenten Eigenschaft einer Flussaue ist daher per se keine Zerstörung durch ein Hochwasser möglich. Erosion und Anlandung von Material sind integraler Bestandteil der Dynamik in diesem Gewässerabschnitt. Im 1966 teilregulierten Abschnitt auf Höhe Wienerdorf (Biegler & Schlögl 1987) wurde teilweise vorhandener Blockwurf mobilisiert und neue Mäander entstanden (Abb. 17).

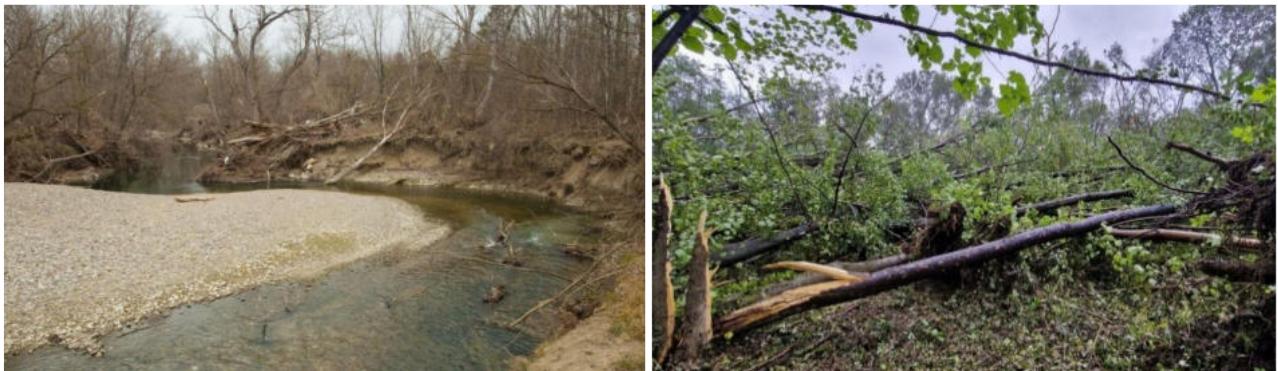
Abb. 17 (links/left): Neu entstandener kleiner Mäander inklusive frischem Steilufer. / Newly formed small meander including fresh steep bank. 23.2.2025, © Martin A. Prinz.

Abb. 18 (rechts/right): Windwurf im Naturdenkmal „Schwechatau“. / Blowdown in the natural monument "Schwechatau". 16.9.2024, © Martin A. Prinz.

Als sekundärer Faktor hatte das Hochwasser bzw. der vorangegangene Niederschlag jedoch im Bereich des Auwaldes noch eine weitere Auswirkung. Windgeschwindigkeiten bis über 90 km/h ([Meteostat](#)) führten durch die stark aufgeweichten Böden stellenweise zu erheblichem Windwurf (Abb. 18).

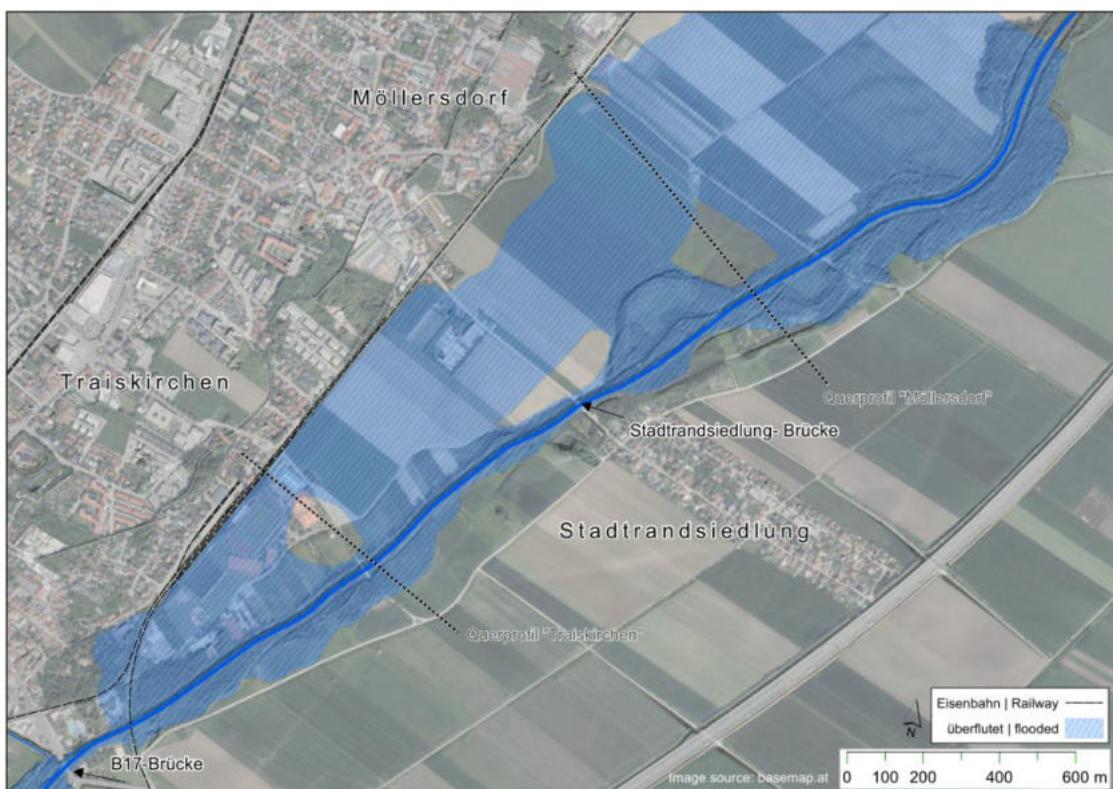
Abb. 19: Überflutung unterhalb der B17. / Flooded area downstream of the B17.

Landesaufnahme). Beim Hochwasser 2024 diente der enge Durchlass bei der B17-Brücke als Düse. Danach dehnten sich die Wassermassen mangels Flussbettvolumen in die Breite aus. Die Folge war eine großflächige Überflutung zwischen Aspangbahn und Flussbett (**Abb. 19**). Teilweise bahnte sich die Flut auch einen Weg darüber hinaus und überflutete Teile des Stadtparks mit dem Seniorenwohnheim und den Regenbogenspielplatz. Die Überschwemmungen führten dabei zu beträchtlichen Schäden an der städtischen Infrastruktur. Das Sportzentrum, einschließlich des Eislaufplatzes sowie der Tennis- und Baseballplätze, wurde schwer in Mitleidenschaft gezogen (**Abb. 20**). Die flussnahen Reitställe wurden ebenfalls schwer beschädigt.

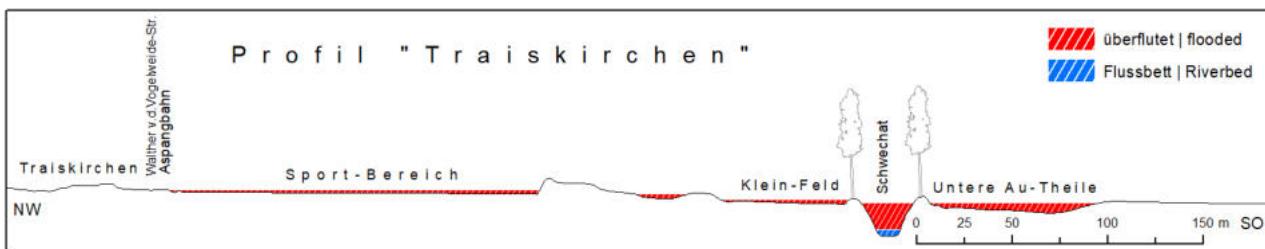
Abb. 20: Querprofil „Traiskirchen“. / Cross-section “Traiskirchen”.

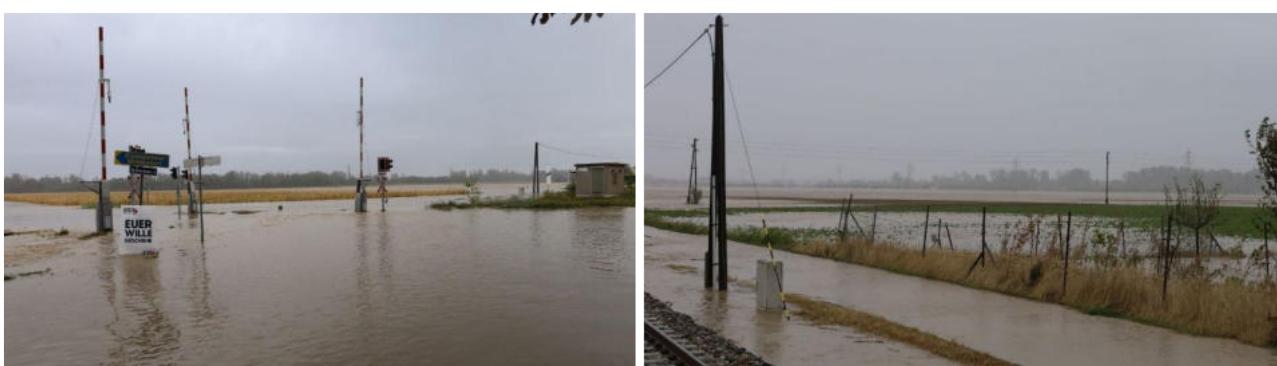
Abb. 22 (links/left): Hochwassermaximum am 15.9.2024 bei der Kreuzung Münchendorferstraße mit der Aspangbahn. / Highest water level at 15.9.2024 at the crossing Münchendorferstrasse with Aspangbahn. © Norbert Sauberer.

Abb. 23 (rechts/right): Hochwassermaximum am 15.9.2024 in Möllersdorf, von der Station der Aspangbahn in Richtung Nordost. / Highest water level at 15.9.2024 in Möllersdorf, from the railway station Aspangbahn in direction northeast. © Norbert Sauberer.

Bei und nordöstlich der Münchendorferstraße setzte sich diese großflächige Überflutung fort (**Abb. 22** und **23**) – bis schließlich auch die Südautobahn (A2) südlich der Laxenburgerstraße zu einem Fluss wurde. Das Wasser verschonte schließlich Laxenburg und der Schlosspark Laxenburg diente als großflächige Überflutungsfläche.

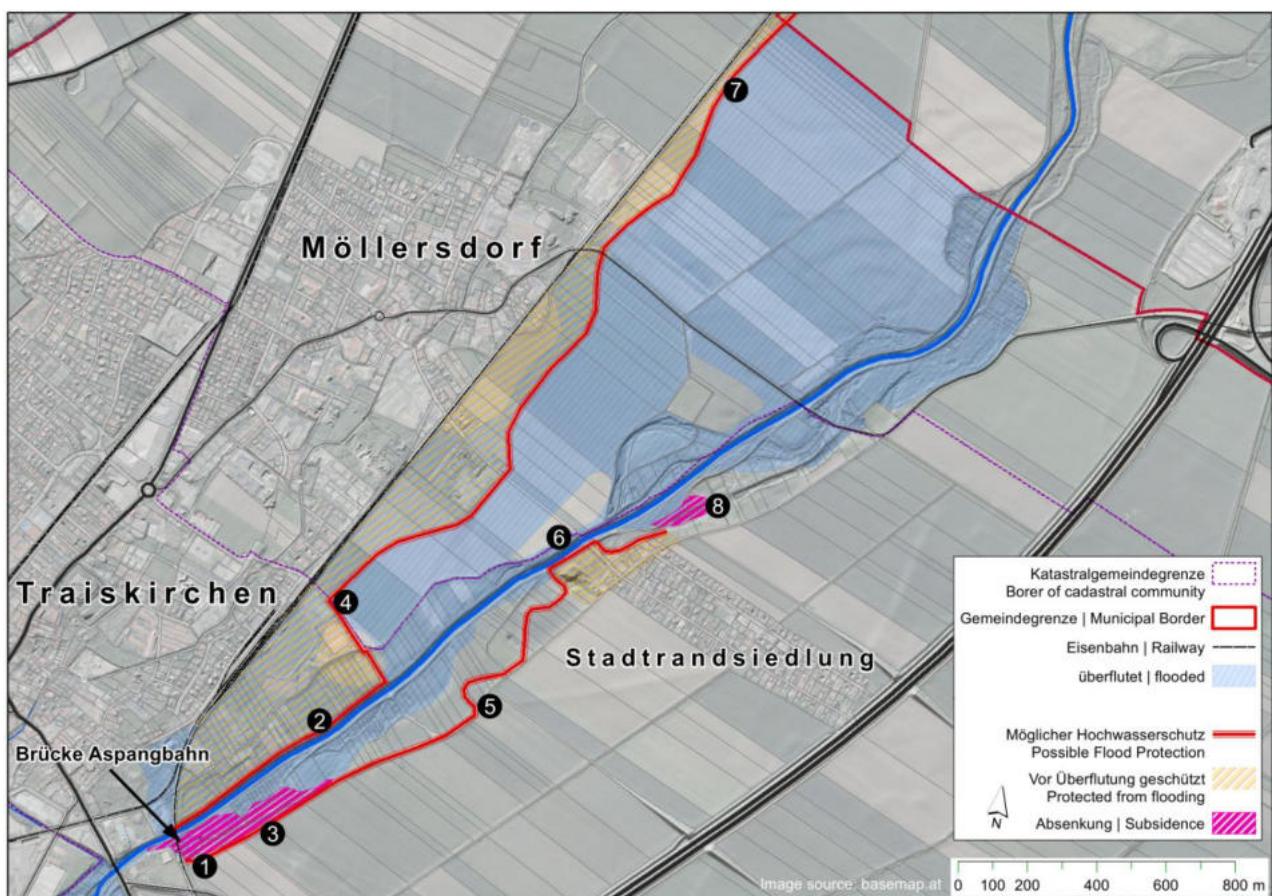
Abb. 24: Möglicher zukünftiger Hochwasserschutz. / Possible flood protection.

Auf Abb. 24 wird ein mögliches Hochwasserschutzsystem unterhalb der Brücke bei der B17 dargestellt:

- ① Die Aspangbahn macht die Errichtung eines Hochwasserdamms linker Hand wie in Tribuswinkel in diesem Abschnitt unmöglich. Erst danach ist ein technischer Hochwasserschutz auf dieser Seite machbar. Bis zur Münchendorferstraße wäre dann ein Pendeln des „Hochwasserkorridors“ von rechts nach links notwendig.

- ② Eine Erhöhung des Uferdammes bis zur Hochmühlgasse;
- ③ rechtsufrige Absenkung wie in Tribuswinkel +/- einer Verlegung der Kugelzipfgasse;
- ④ ab der Hochmühlgasse ein Hochwasserdamm zuerst auf Höhe der Badgasse und dann einer natürlichen Kante folgend bis zur Mühlgasse;

- ⑤ rechtsufrig ist bis knapp vor der Stadtrandsiedlung eine natürliche Geländestufe (auf der tlw. die Kugelzipfgasse läuft) vorhanden;
- ⑥ auf Höhe der Stadtrandsiedlung verläuft dann der Hochwasserkorridor kurz komplett auf der linken Flussseite;

- ⑦ nordöstlich der Mühlgasse könnte ein Damm kurz vor der Aspangbahn das Wasser von Siedlung und Bahn fernhalten und in Richtung Münchendorf weitergezogen werden;

- ⑧ rechterhand wären eine Absenkung und die Einbindung eines alten Flussbettes möglich.
